Stadt Wittstock/Dosse
Rahmenplan 2030 für das Sanierungsgebiet Altstadt
Fortschreibung 2021

Stadt Wittstock/Dosse . Rahmenplan Altstadtsanierung – Fortschreibung 2021

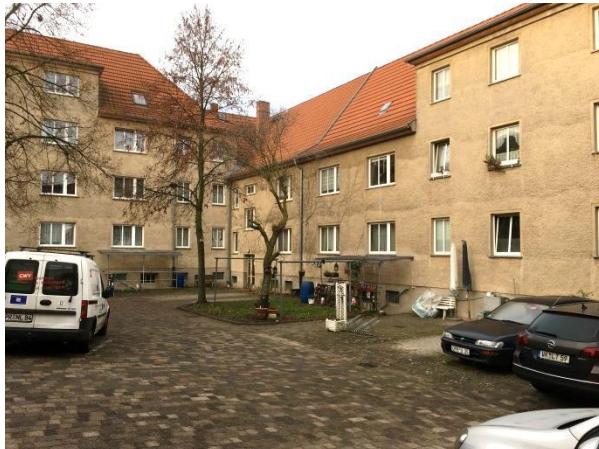
Gestalterische Defizite im Hofbereich

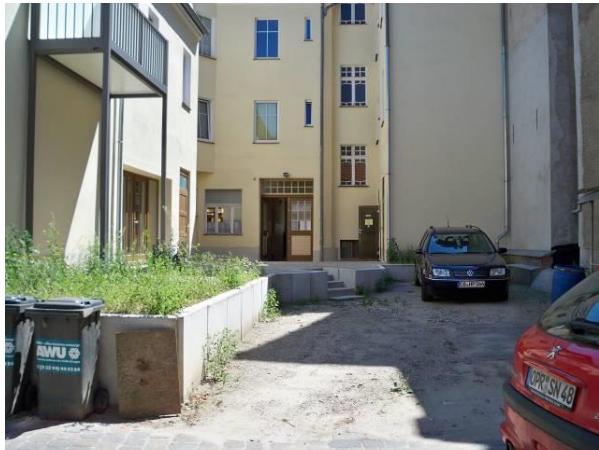
Gestalterische Defizite im Hofbereich

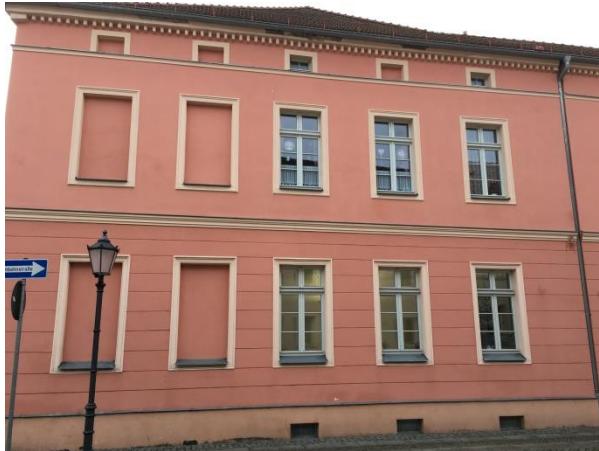
Sanierungsbedarf Kettenstraße 37

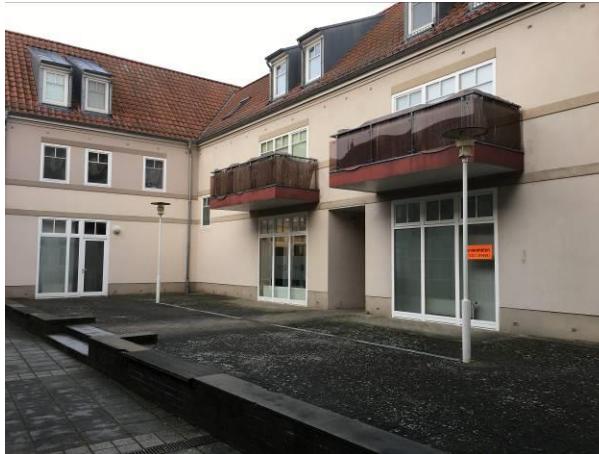
Vollversiegelter Hofbereich mit Gestaltungsdefiziten

Sanierungsbedarf und Leerstand Kettenstraße 19

- Innenhofgestaltung
- Sanierung von Nebengebäuden (Burgstraße 12; Kettenstraße 17)

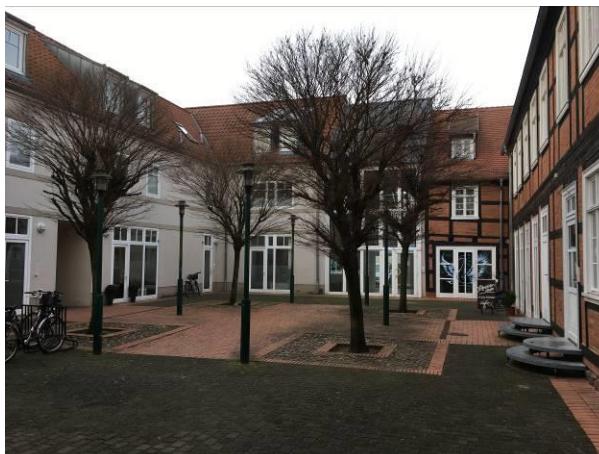
Defizite in der Hofgestaltung Poststraße

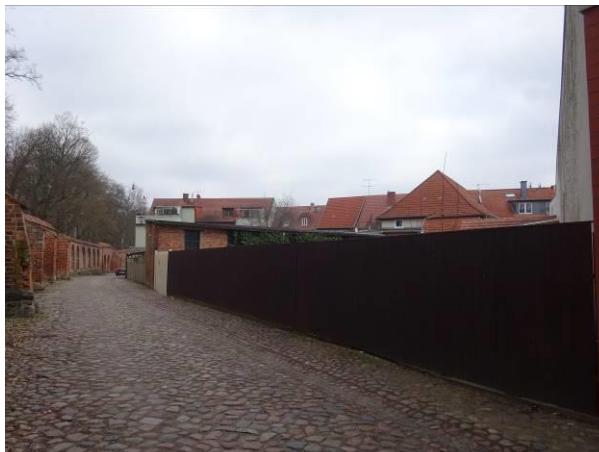
Gestörte Raumkante entlang der Glinzmauer

Hofbereich Burgstraße mit gestalterischen Defiziten

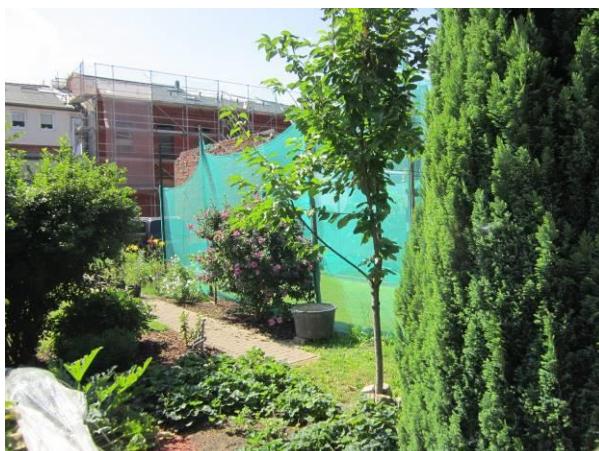
Objekt mit Sanierungsbedarf in der Poststraße 33

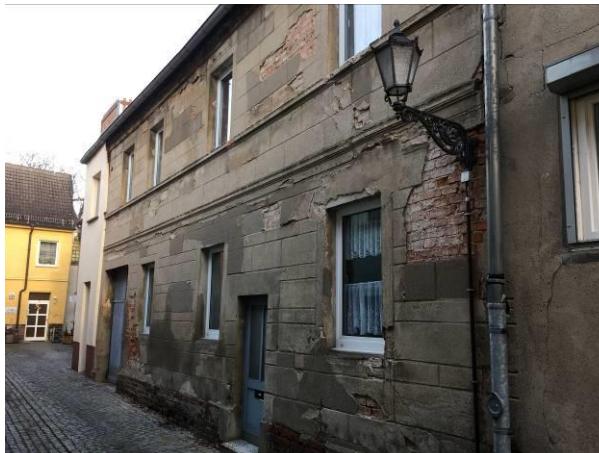
Instandsetzungsbedarf Himmel 1

Gestörte Raumkante Glinzmauer

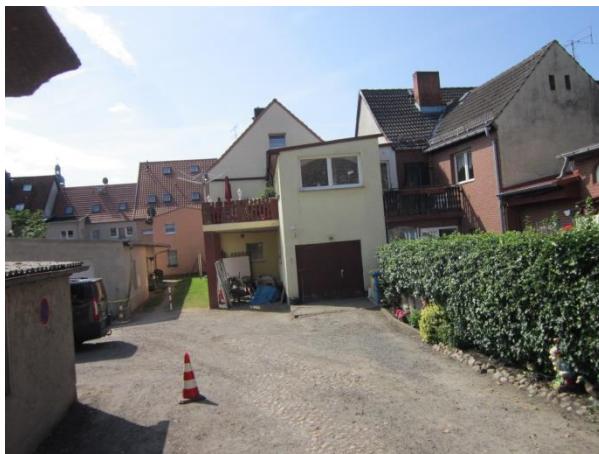
Fehlende Gestaltungs-/Aufenthaltsqualität

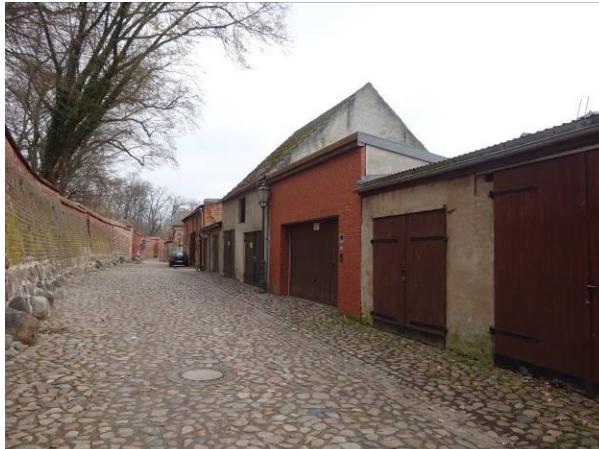
Unattraktive Garagengebäude entlang der Glinzmauer

Störende Baulücke an der Heiligegeiststraße 33-37

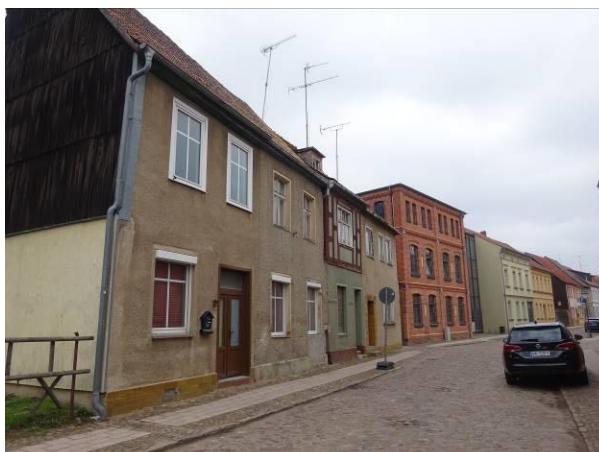
Gebäude mit Sanierungsbedarf Heiligegeiststraße 25-31

Gestörte Raumkante entlang der Glinzmauer

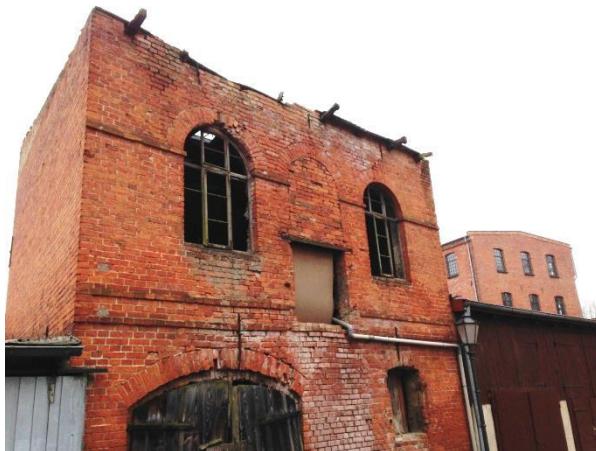
Gefährdetes Nebengebäude an der Gröpermauer (Heiligegeiststraße 11 „alte Töpferei“)

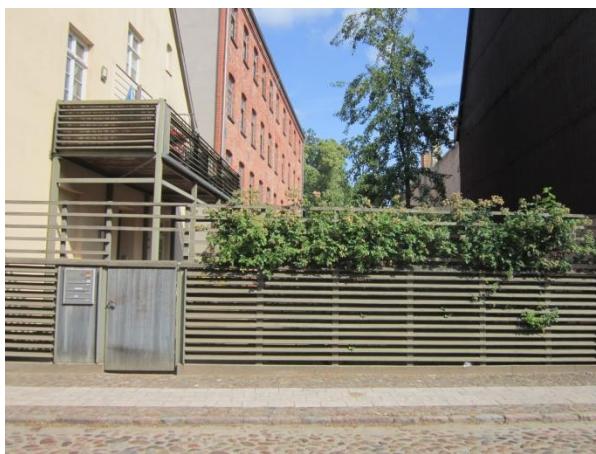
Störende Nebengebäude, fehlende Gestaltung

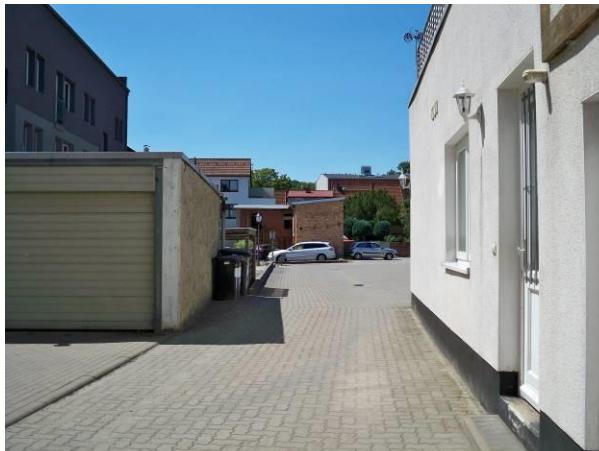
Vollversiegelte Hofbereiche Kettenstraße/Hölle

Defizite in der Hofgestaltung Kettenstraße/Hölle

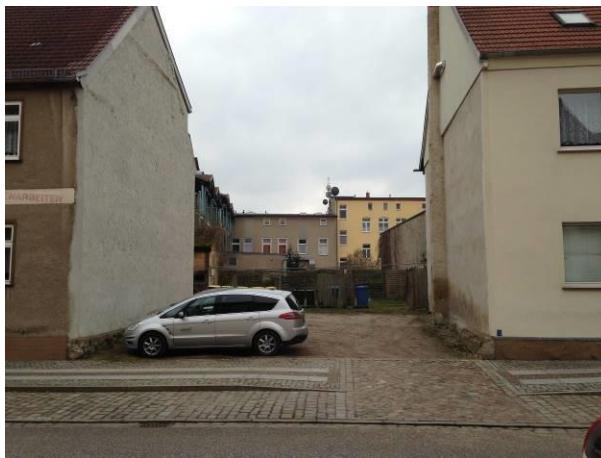
Baulücke in der Kettenstraße 69

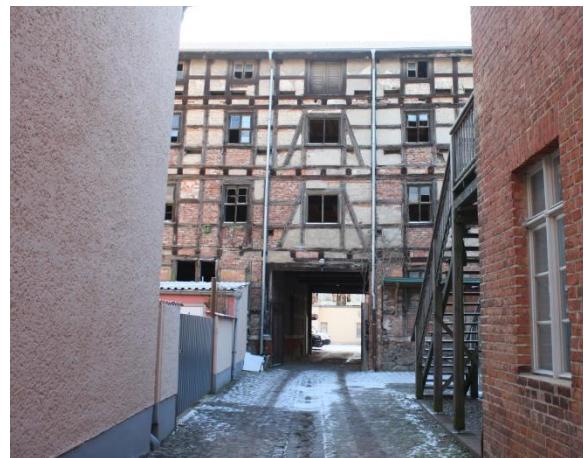
Sanierungsbedürftiges Einzeldenkmal (Speicher)
Königstraße 8/Zufahrt über die Kettenstraße

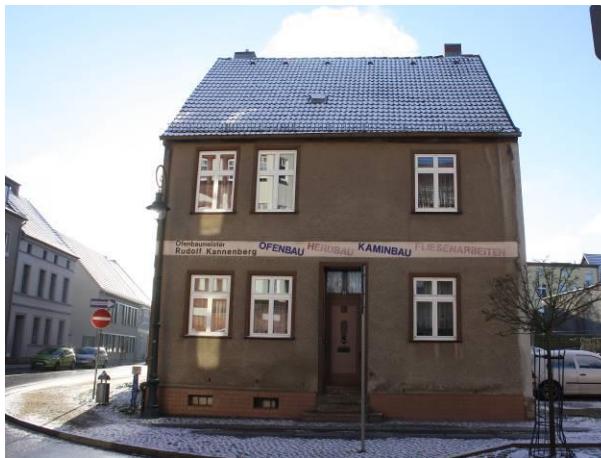
Gebäude mit Sanierungsbedarf Kettenstraße 71

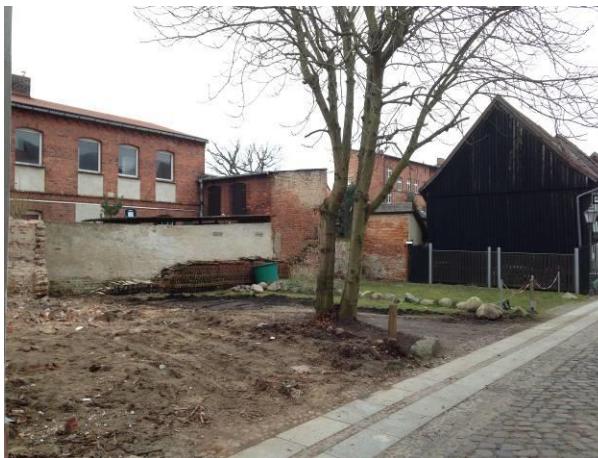
Störende Baulücke in der Petersilienstraße 4+6

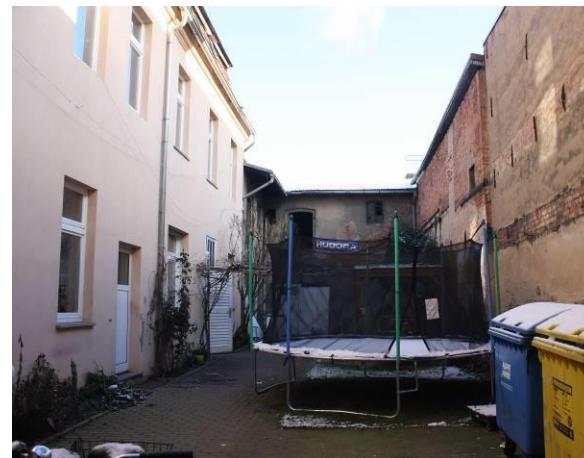
Fehlende Hofgestaltung in der Gröperstraße

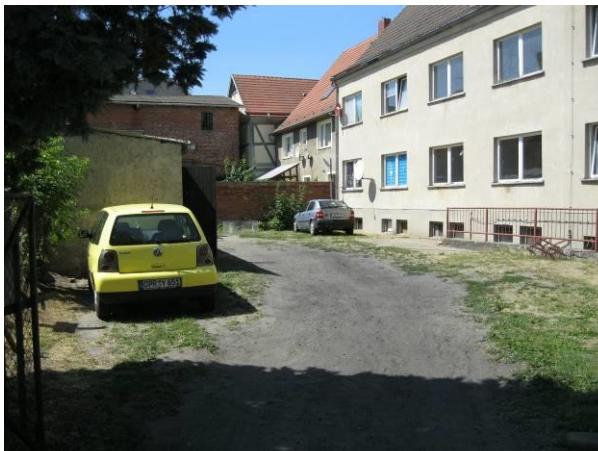
Defizite in der Hofgestaltung Baustraße 7/7a

Defizite in der Hofgestaltung Kettenstraße

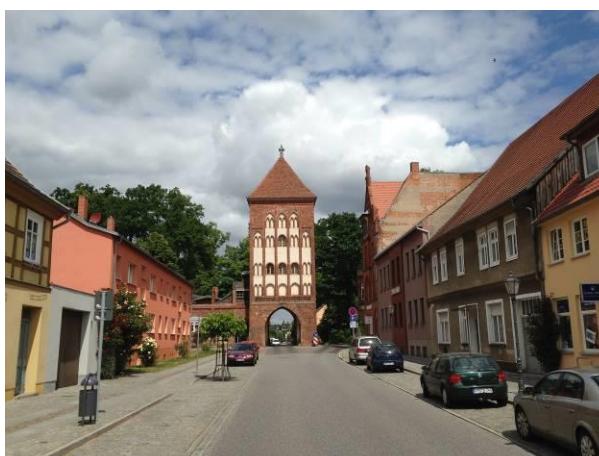
Gestörte Raumkante an der Gröpermauer

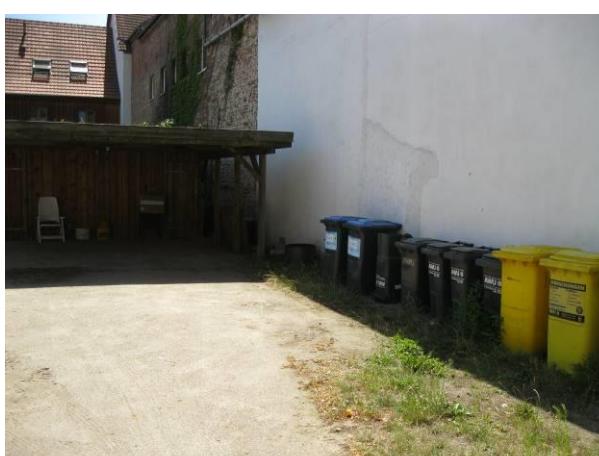
Defizite in der Hofgestaltung in der Baustraße

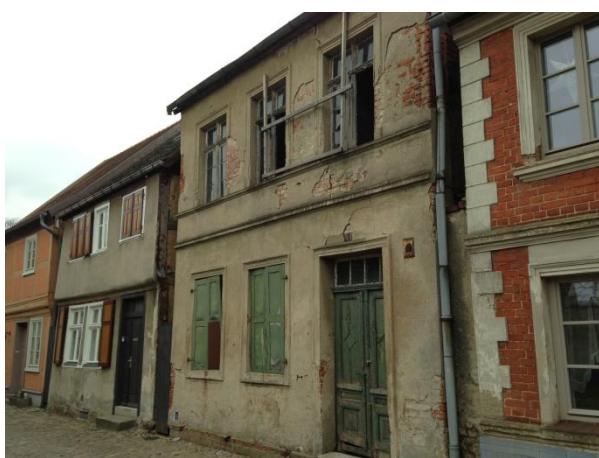
Akuter Sanierungsbedarf Petersilienstraße 7+9

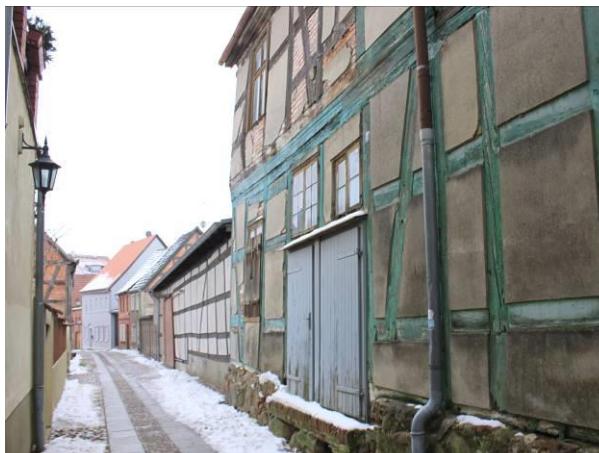
Sanierungsbedarf Baderstraße 1/Ecke Königstraße 15

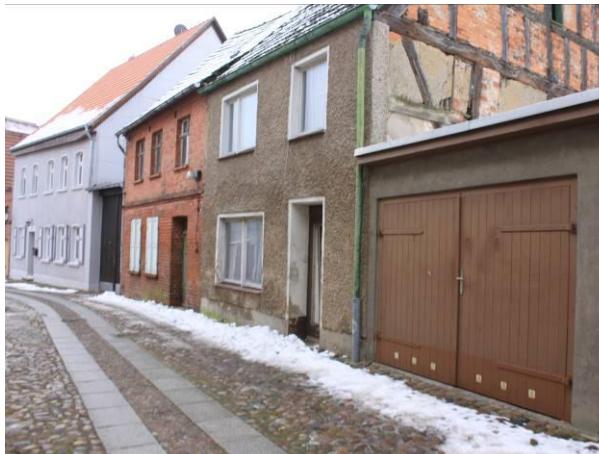
Sanierungsbedarf u. störende Garage Baderstraße 3, 5

Defizite in der Hofgestaltung

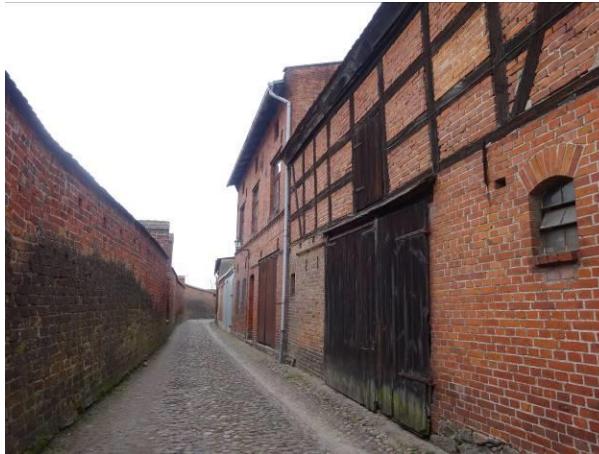
Fehlende Raumkante / Gartenbereich Brinkmauer/Brink

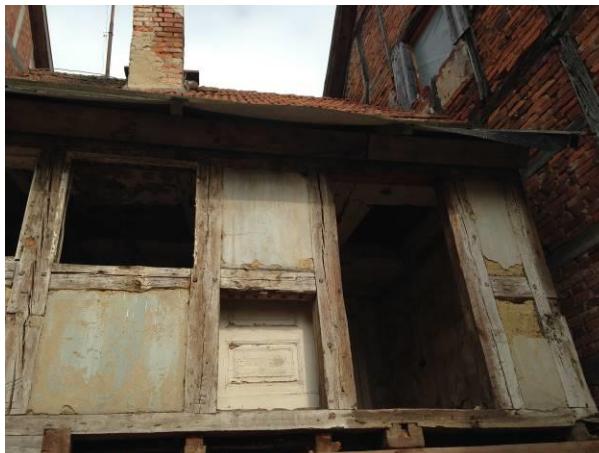
Gefährdete Bausubstanz Werderstraße

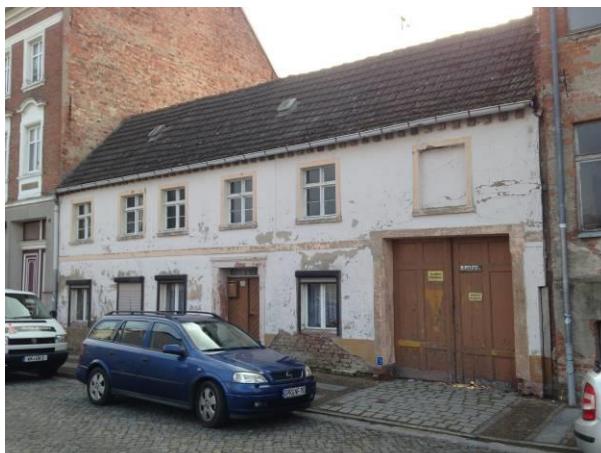
Sanierungsbedarf und Leerstand Werderstraße 25

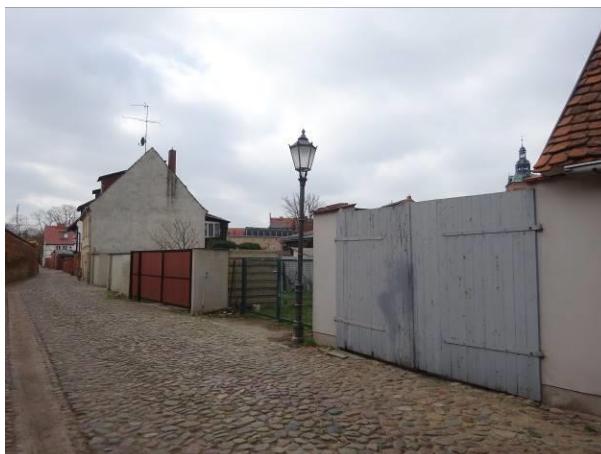
Gestörte Raumkante Brinkmauer 4 bis 5

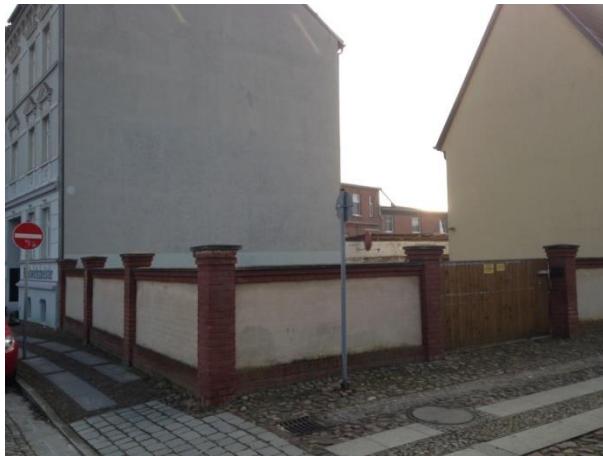
Etablierte Baulücke Werderstraße 7

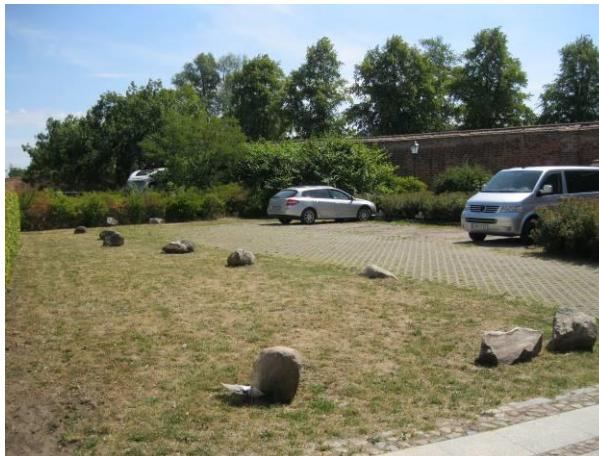
Fehlende Raumkante Domhof/Brinkmauer

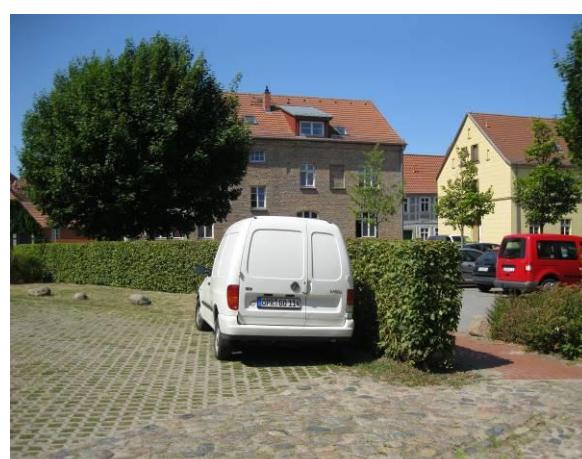
Dominierende Stellplatznutzung Domhof

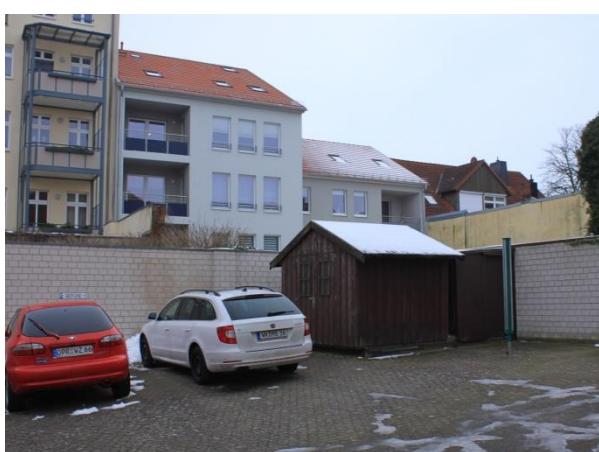
Gestaltungsdefizite im Hofbereich Markt

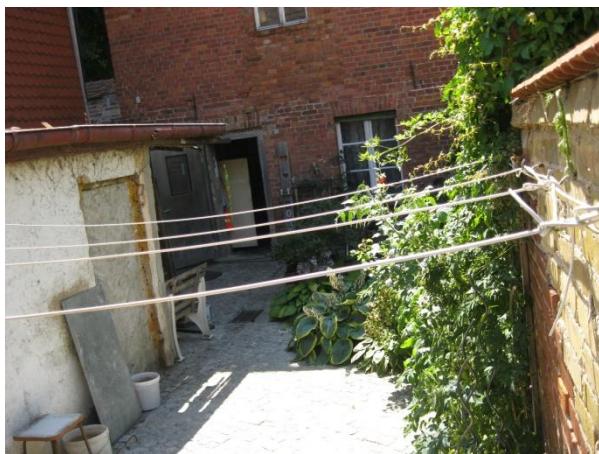
Beengte Grundstücksverhältnisse Kleiner Graben

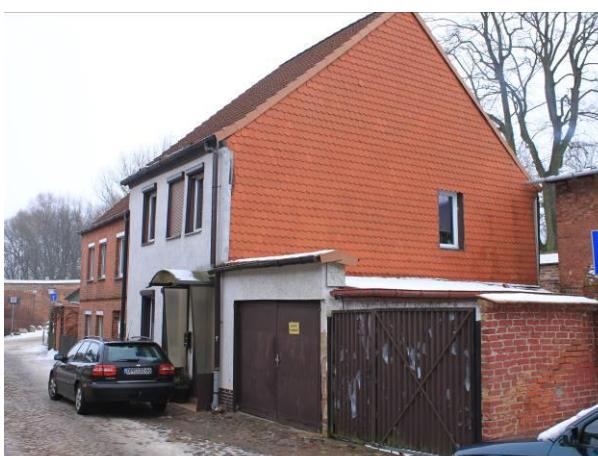
Gestörte Raumkante Kleiner Graben 4+6

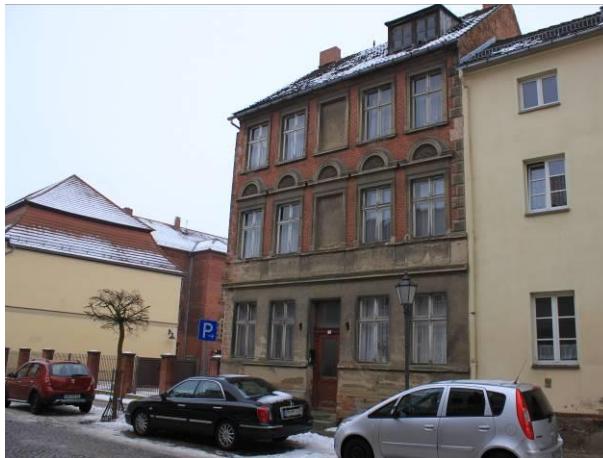
Sanierungsbedarf Auf der Freiheit 1

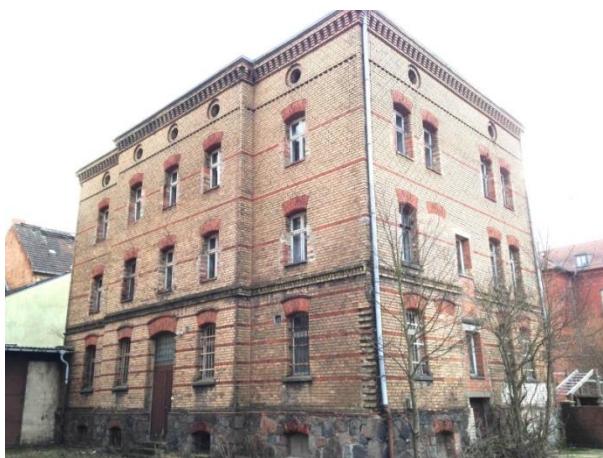
Leerstand und Sanierungsbedarf Am Kyritzer Tor 4a

Gestaltungs- und Nutzungsdefizite Hofbereich Am Kyritzer Tor 4/4a

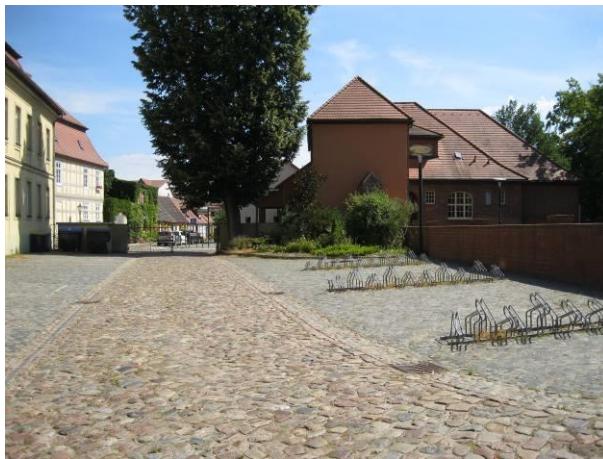
Perspektivischer Neurodnungsbedarf Schulhof

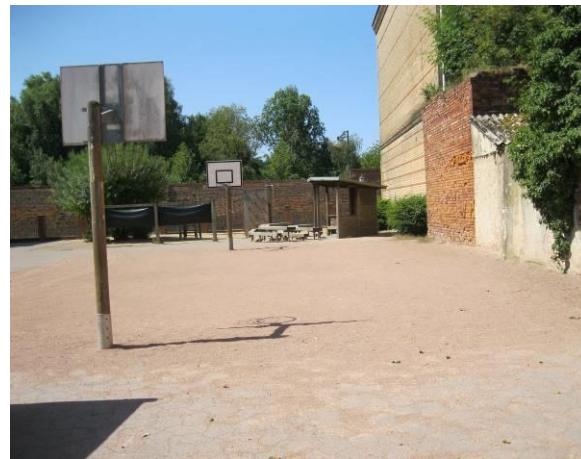
Perspektivischer Neurodnungsbedarf Schulhof

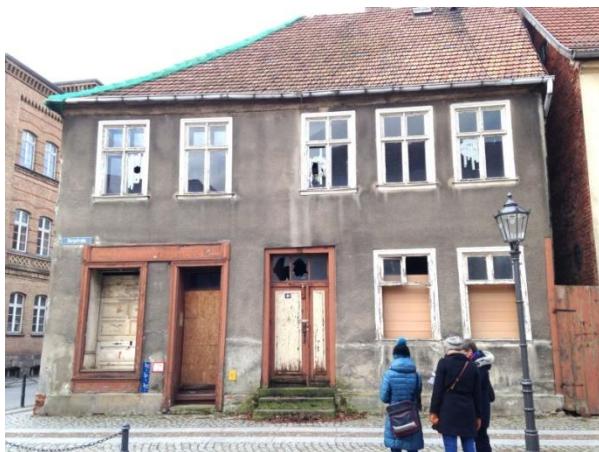
Leerstand und Sanierungsbedarf Burgstraße 49

Sanierungs- und Gestaltungsbedarf Glinzmauer 4

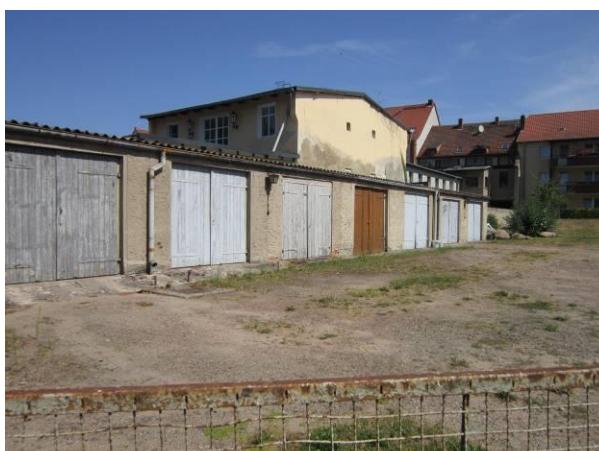
Baulücke und fehlende Hofgestaltung Burgstraße/Glinzmauer

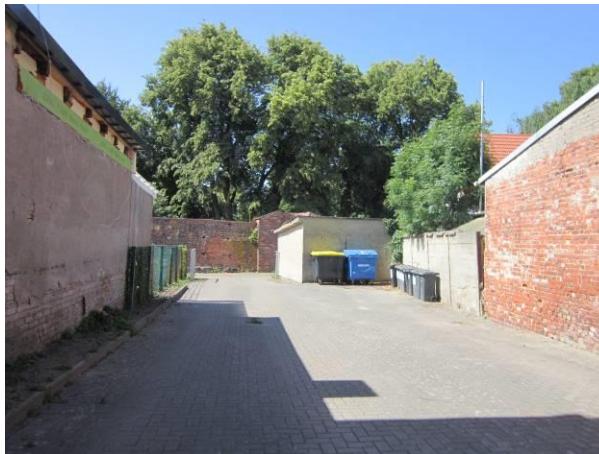
Vollversiegelte Hofbereich ohne Aufenthaltsqualität

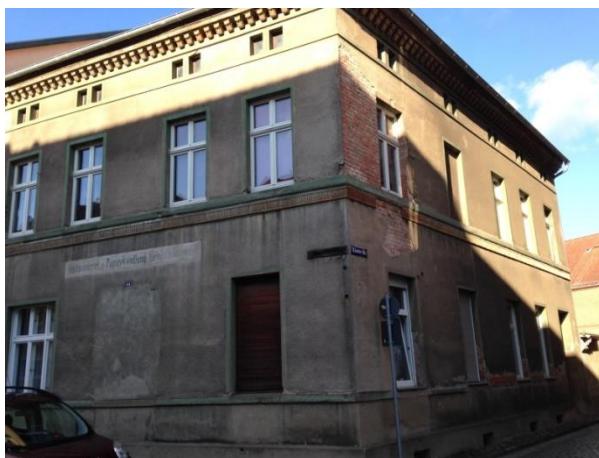
Sanierungsbedarf Küsterstraße 7/Burgstraße

Leerstand und Sanierungsbedarf Kirchgasse 8

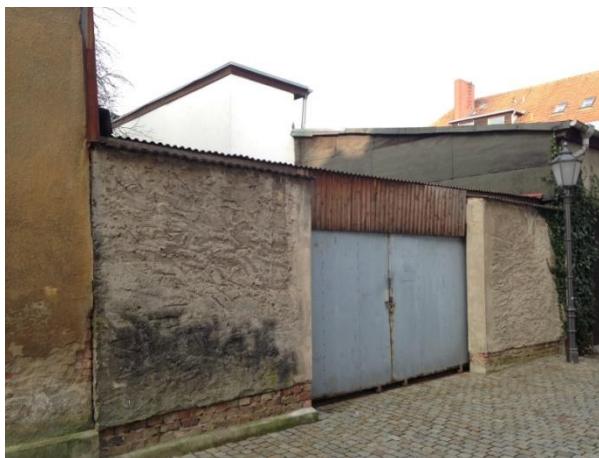
Gestörte Raumkante Kirchgasse 6

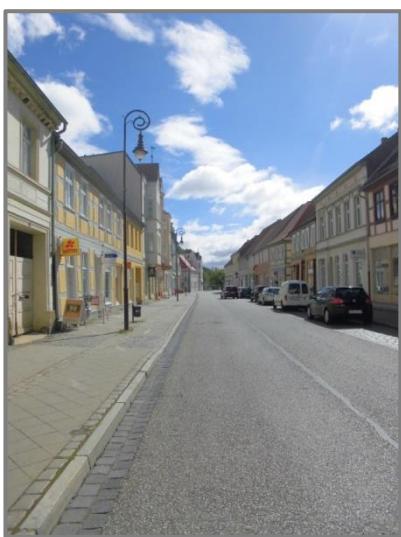
Gehwege/Radweg Königstraße

Die Königstraße, als Tor zur Altstadt und wichtige Geschäftsachse zwischen der Alten Tuchfabrik am Dosseteich und dem Marktplatz, ist durch unsanierte Gehwege gekennzeichnet, da diese nicht im Rahmen der Sanierung der ehemaligen Landesstraße miterneuert wurden. Dies beeinträchtigt das Straßenbild deutlich und stellt einen städtebaulichen Missstand dar. Verwerfungen, Risse und Deformierungen des Pflasters führen zu einer eingeschränkten Barrierefreiheit und stellen Unfallgefahren für Bürger und Besucherinnen dar. Im Zuge der Sanierung ist eine Begrünung der Königstraße angedacht. Straßenbäume können die Aufenthaltsqualität aber auch das Stadtklima verbessern. Diese Maßnahme stellt aus städtebaulicher Sicht eine erhebliche Verbesserung der Gesamtsituation und Aufwertung dieses Bereiches der Altstadt und somit des Stadtbildes dar. Die bereits sanierten Objekte werden zudem in ihrer Wahrnehmung positiv gestärkt. Die Maßnahme „Straßenbau Königstraße – Gehwege“ ist für das Stadtbild von Wittstock/Dosse eine zentrale Aufgabe.
