Stadt Wittstock/Dosse
Rahmenplan 2030 für das Sanierungsgebiet Altstadt
Fortschreibung 2021

Stadt Wittstock/Dosse . Rahmenplan Altstadtsanierung – Fortschreibung 2021

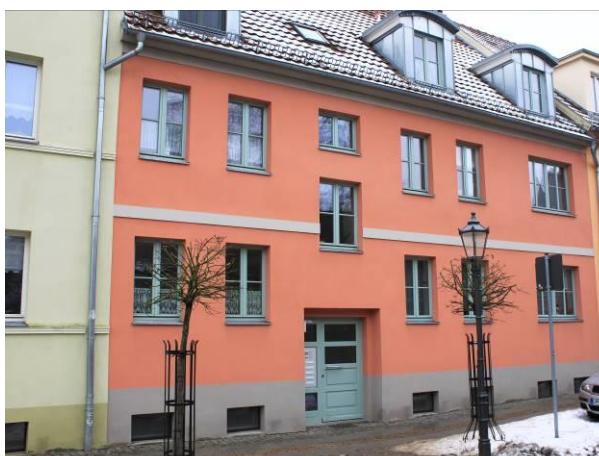
Sanierung und Neubau Wohngebäude Kuhstraße

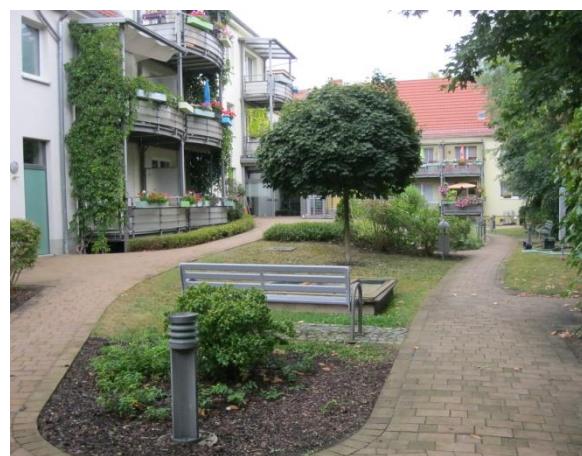
Neu gestalteter Hofbereich Kuhstraße

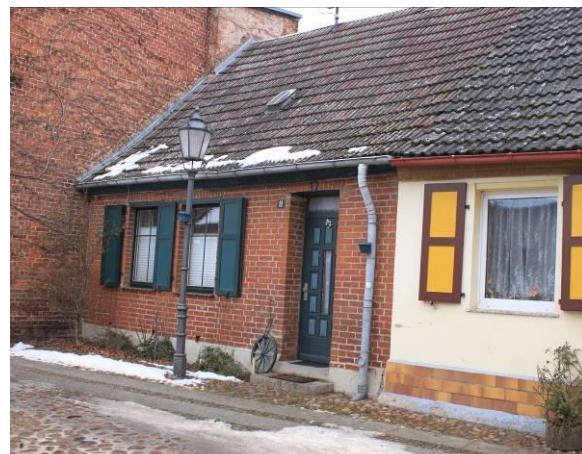
Sanierte Objekte Kleiner Graben 11

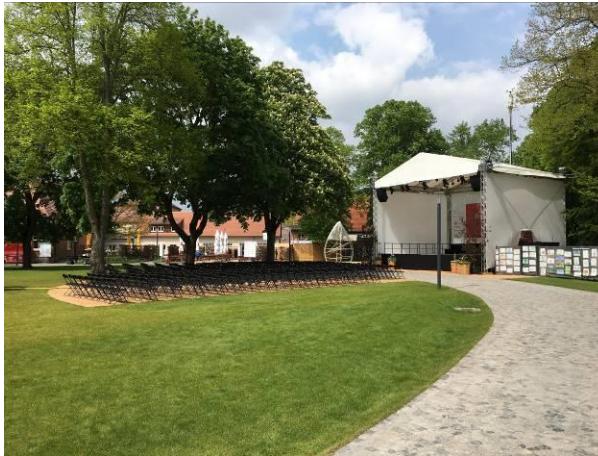
Neu gestalteter Amtshof

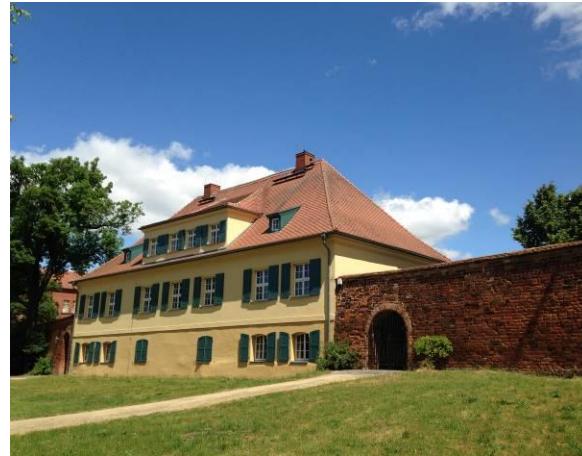
Saniertes Kreismuseum

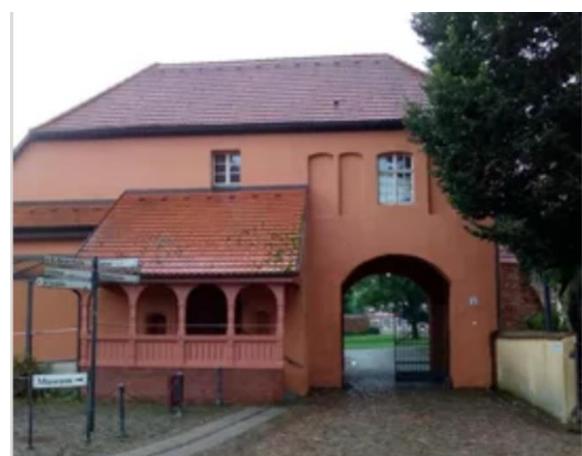
Historisches Torhaus

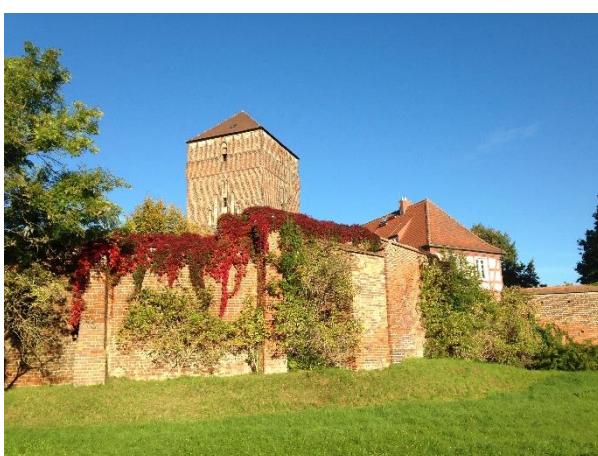
Stadtmauer und Amtshof von Süden

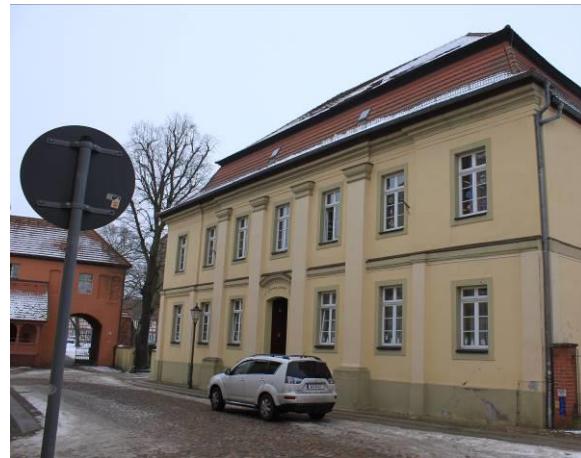
Entwicklungspotential Schulgebäude

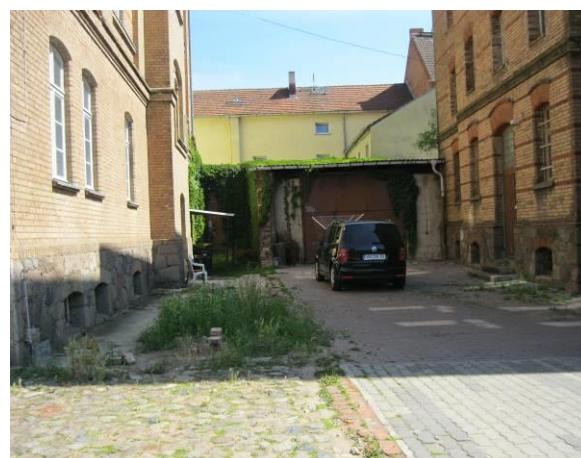
Gestaltungs- und Nutzungsdefizite Hofbereich Am Kyritzer Tor 4/4a

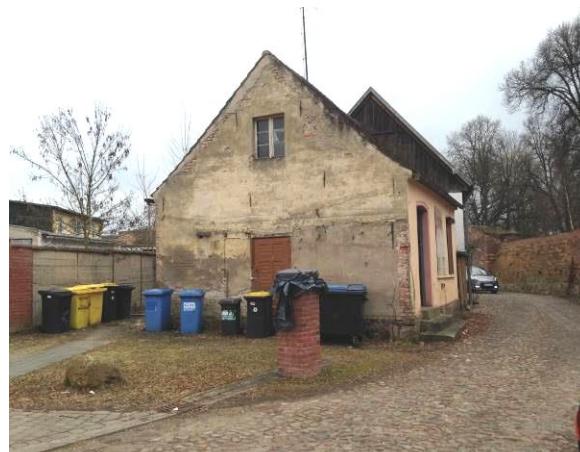
Sanierungs- und Gestaltungsbedarf Glinzmauer 4

Anpflanzung von Solitärbäumen und es wurden keine privaten Stellplätze errichtet.
Handlungsbedarfe	<ul style="list-style-type: none">▪ Prüfung einer Baulückenschließung,▪ ggf. auch offene Hofgestaltung möglich;▪ Modernisierung verbleibender Objekte wie Burgstraße 29, 43, 49, Glinzmauer 3, 4 und Poststraße 26,▪ Aufwertung von Freiflächen; Schaffung gestalteter Hofflächen, Potenzial für Gemeinschaftshoffläche Am Kyritzer Tor/Burgstraße 45;▪ Abbruch störender NG/Neuordnung▪ Sanierung des Mauerabschnittes „Glinzmauer“

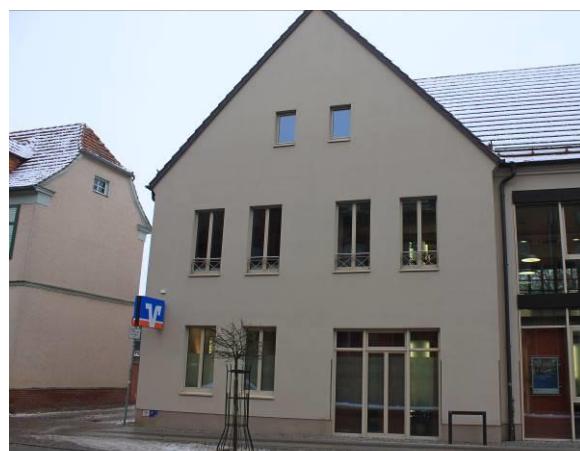
Neubau Geschäftshaus Poststraße 30

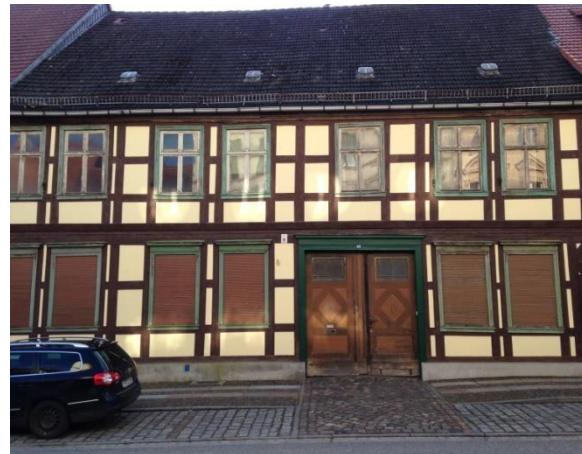
Sanierungsbedarf Einzeldenkmal Burgstraße 43

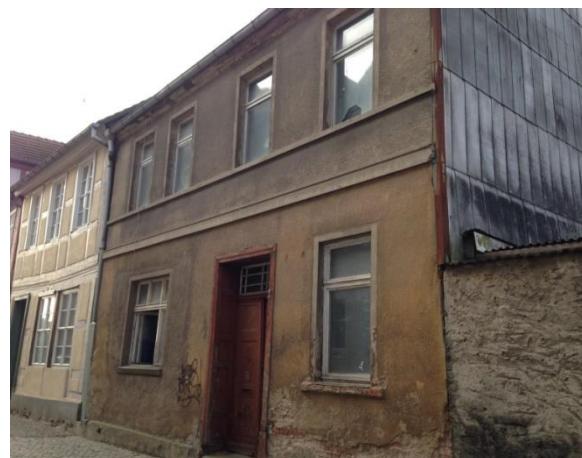
Leerstand und Sanierungsbedarf Kirchgasse 8

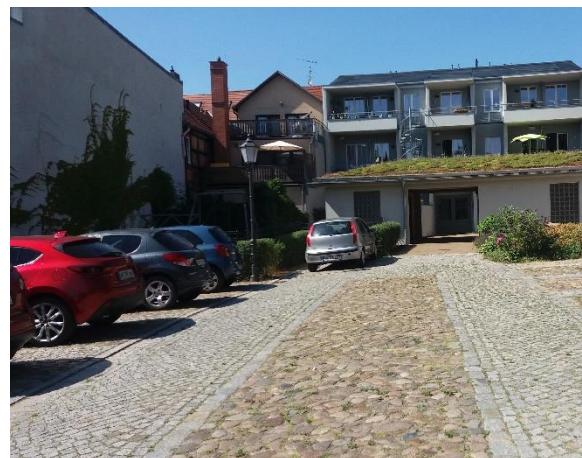
Gestaltete Stellplatzanlage im Hofbereich Küsterstraße
